Bouwhistorische quickscan met waardestelling

**Lagedijk 15 (schuur), Schalkwijk
Gemeente Houten (UTR)**

A1942

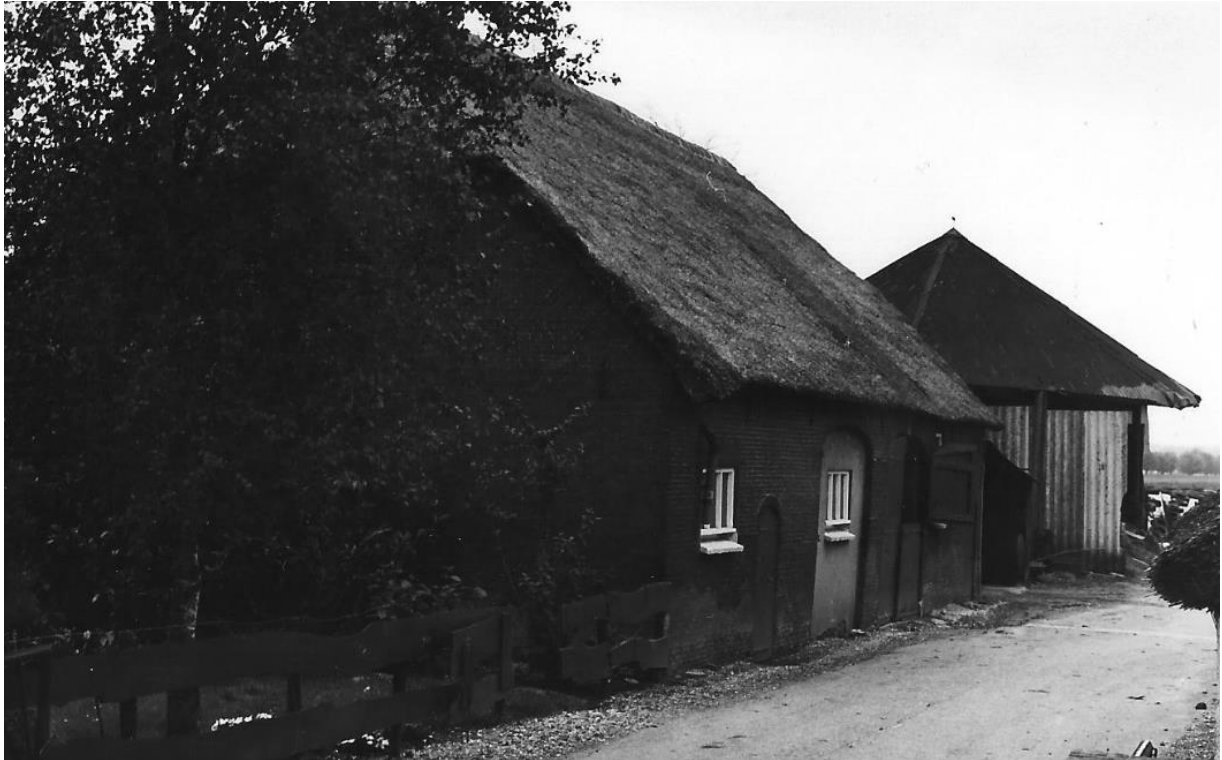
Figuur 4: Opname van de schuur. Duidelijk zichtbaar is de dichtgemetselde, brede doorgang. (PA)

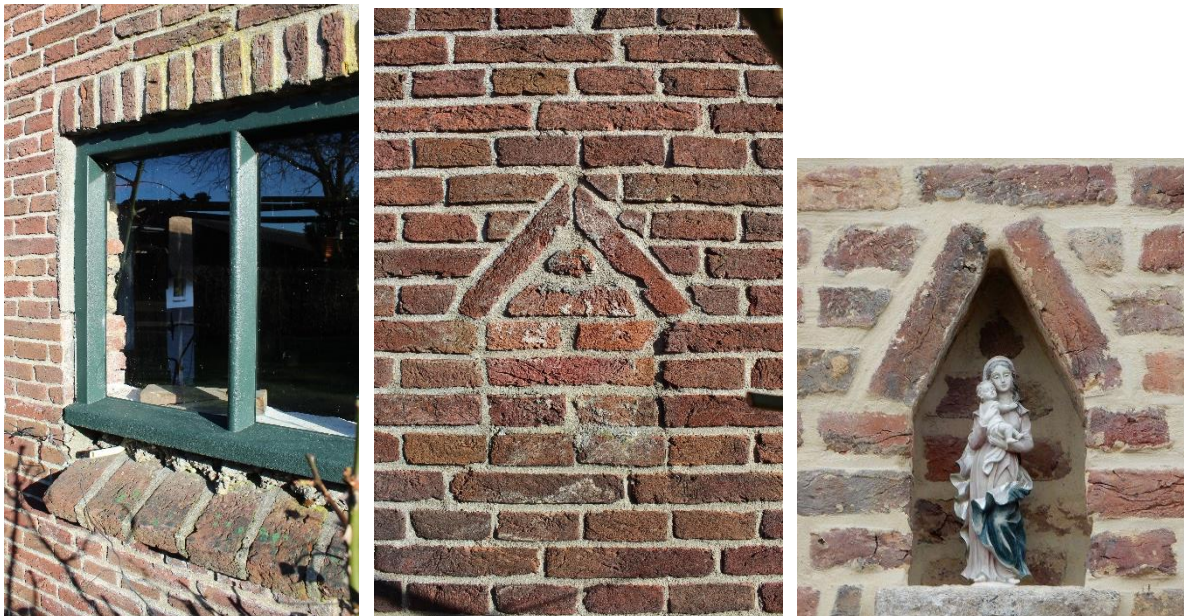
Figuur 13: Links: detail van het stalraam, met gecementeerde dagkant. Midden: de, thans dichtgezette, nis. Rechts: voorbeeld van een heiligenbeeldje in een nis. (Bron: Pinterest: <https://nl.pinterest.com/pin/424745808592853340/>)

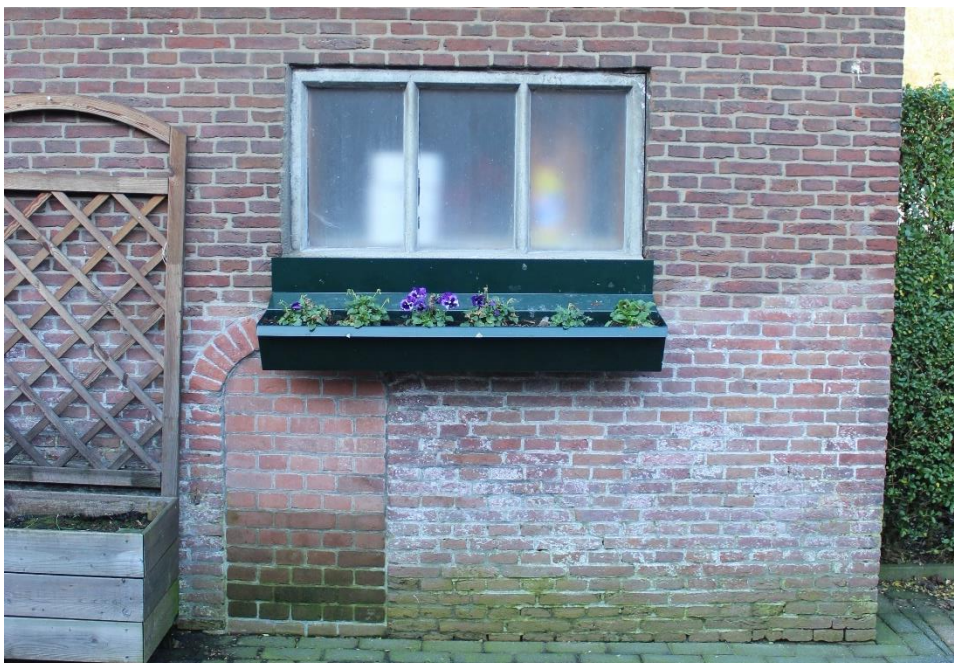
Figuur 15: Linksonder, één van de (dichtgezette) staldeuren.

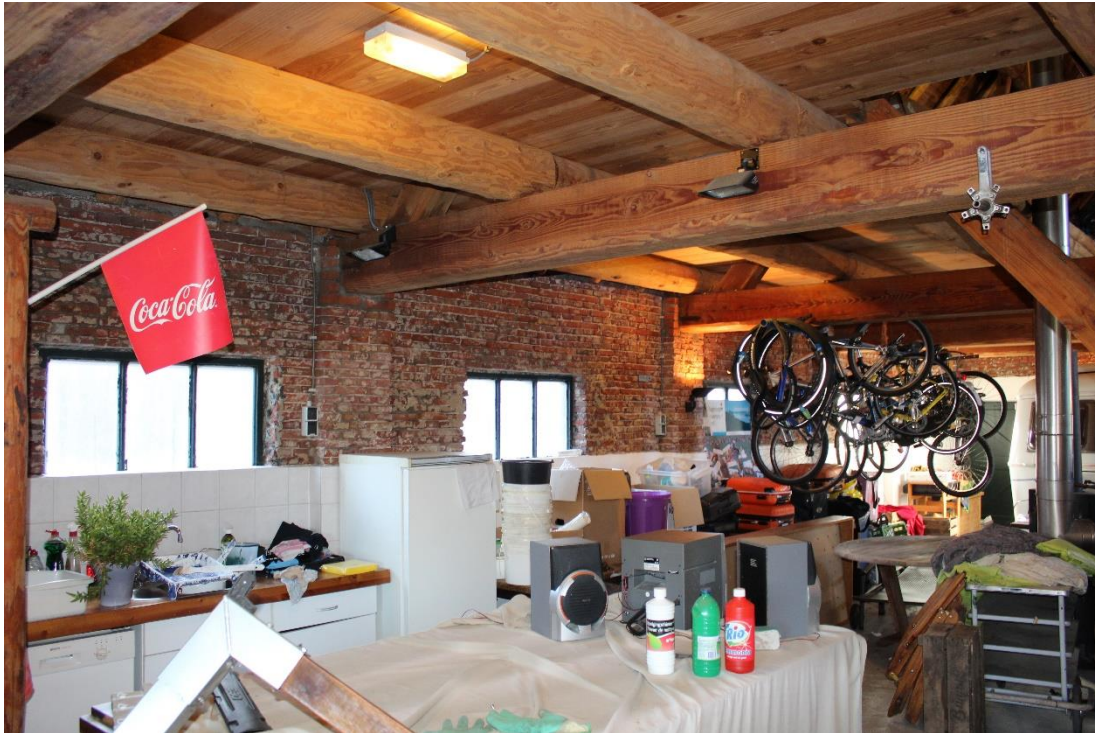
Figuur 16: Het interieur. Al het houtwerk dateert uit 2006.

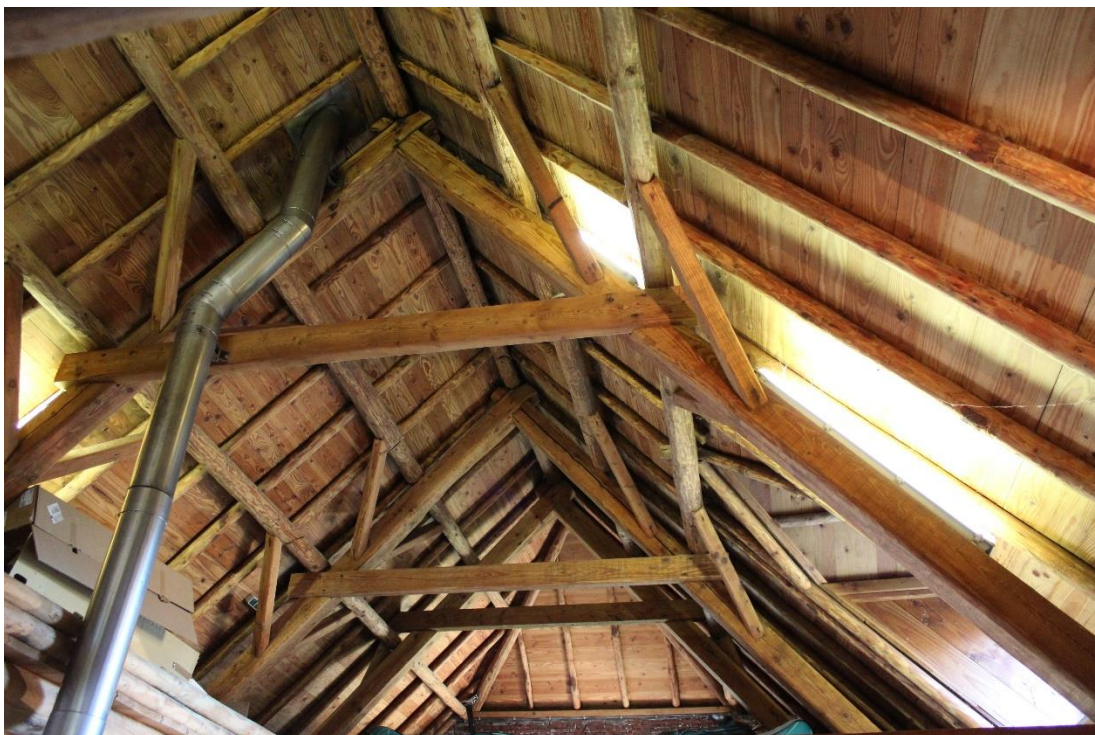
Figuur 17: De kap die in 2006 werd aangebracht.

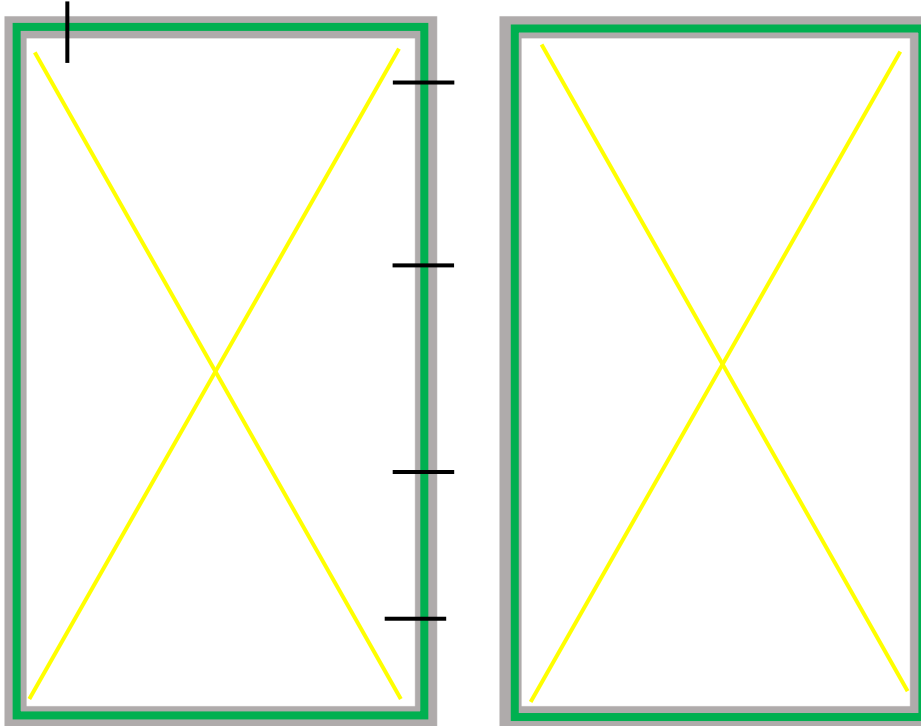
- Het exterieur van het pand wordt (ten hoogste) als positief aangemerkt omdat door het verwijderen van de historische indeling en het integraal vernieuwen van de draag- en kapconstructie de gaafheid en authenticiteit van het gebouw sterk is aangetast. Dat aan het exterieur geen hogere waarde wordt toegekend heeft tevens te maken met de relatief geringe mate van zeldzaamheid en authenticiteit. Laats genoemd houdt uiteraard verband met de aanpassingen die in 2006 zijn doorgevoerd.

- Alle aanpassingen die na de bouwtijd zijn doorgevoerd worden indifferent gewaardeerd. De betonnen stalramen hebben nog enige documentaire waarde omdat zij inzicht geven in de pragmatische omgang met het gebouw, die kenmerkend is voor de boerenstand waarbij functie vóór ging op vorm.

Figuur 18: De monumentale waarden in kleur geprojecteerd op de geschematiseerde weergave van het begane grond plan (links) en de zolder. Het noorden bevindt zich onder. De zwarte lijnen markeren de entrees. (IDDS)
